備え1 大雨の危険性と地域の危険箇所を知る

○常呂川の危険水位（置戸観測所）

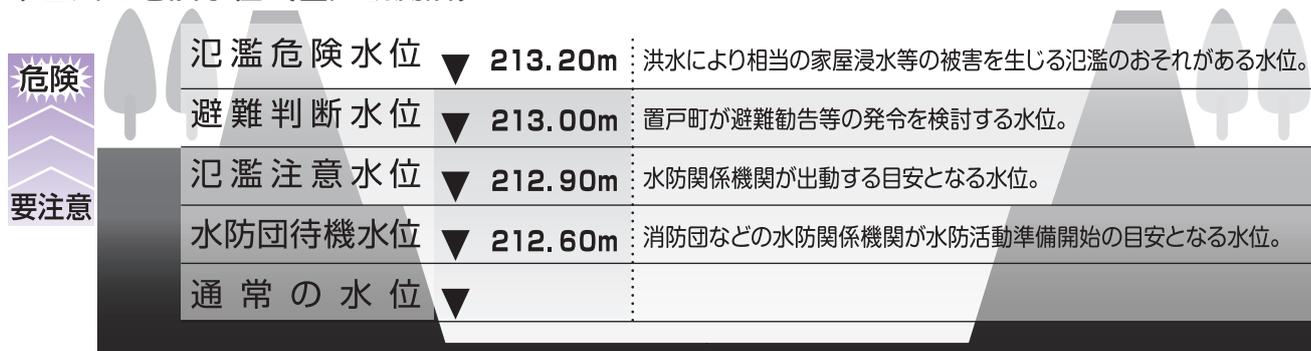
※水位の高さは標高の高さで示しています。
